Rheindamm – Lochgass – Obere Rüttigass

Road Safety Inspection

Bericht

Vaduz, 27. November 2019

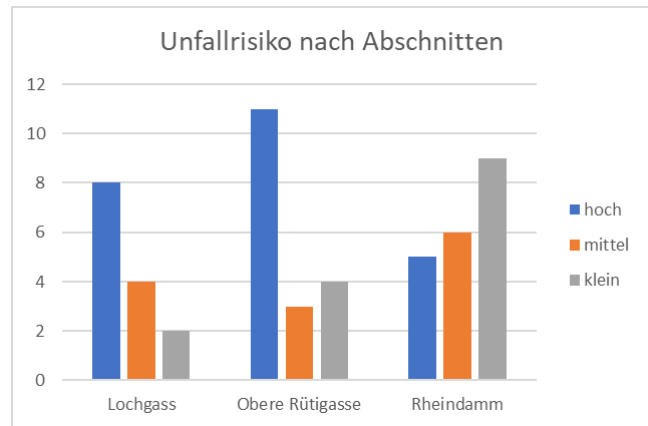
Abbildung 3 Unfallrisiken nach Abschnitten

Insgesamt wurden 52 Defizite im gesamten Untersuchungsperimeter identifiziert. Davon wurden 24 mit einem hohen, 13 mit einem mittleren und 15 mit einem kleinen Unfallrisiko eingestuft.

Bezüglich der Verteilung sind auf dem Abschnitt Rheindamm insgesamt 20, auf der Oberen Rüttigasse 18 und auf der Lochgass 14 Defizite vorhanden.

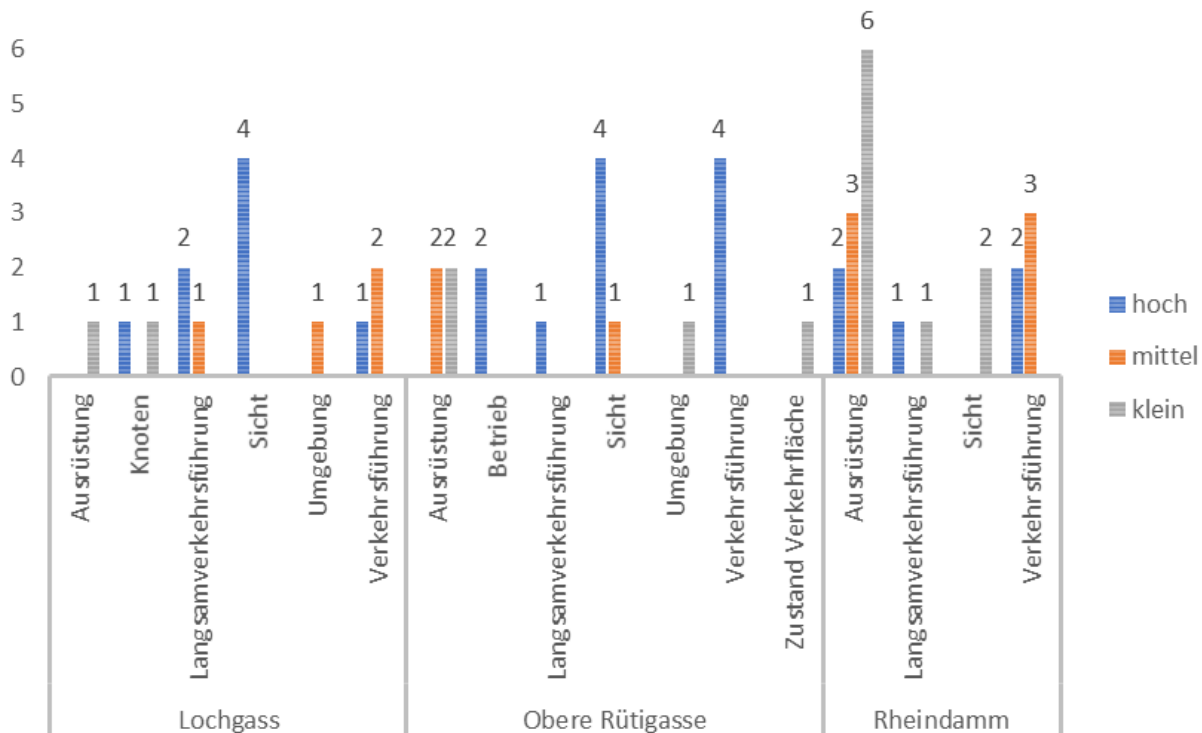
Abbildung 4 Unfallrisiken nach Abschnitten und Elementen

Eine vertiefte Analyse der bewerteten Unfallrisiken zeigt, dass die mit einem hohen Unfallrisiko behafteten Element 'Sicht' und 'Verkehrsführung' mehrheitlich auf den Abschnitten Lochgass und Obere Rüttigasse zu finden sind.

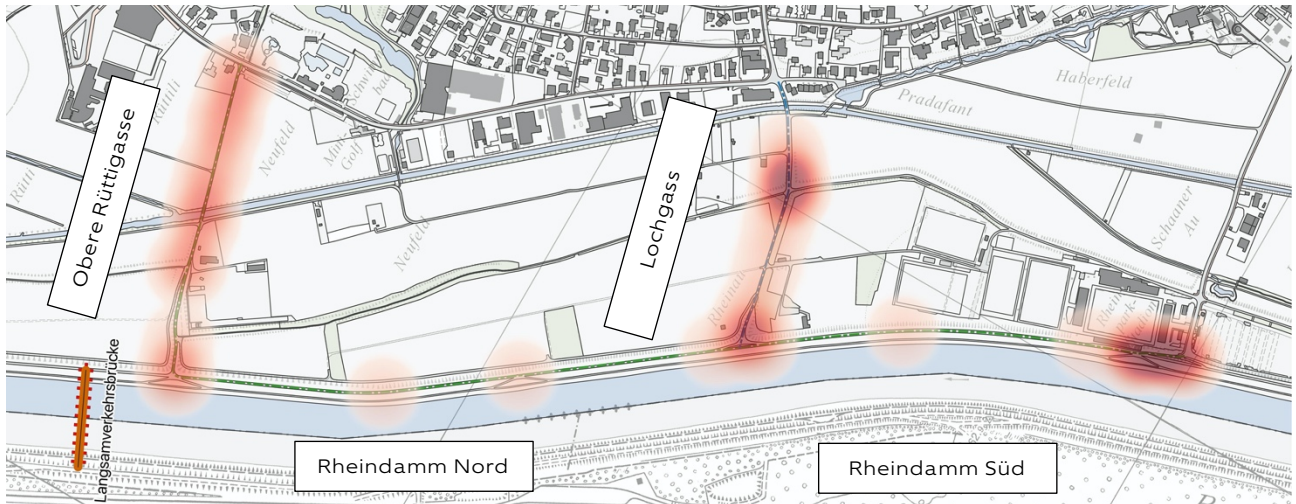
Abbildung 5 Heatmap Häufungspunkte (Quelle - Darstellung PATSCH Anstalt)

Die Verteilung auf dem Rheindamm zeigt klare Schwerpunkte bei der Zufahrtsrampe Rheinparkstadion im Süden sowie bei den Zufahren von den beiden Abschnitten Lochgass und Obere Rüttigasse auf den Rheindamm. Das zu kleine geometrische Normalprofil erstreckt sich zwischen dem Abschnitt Rheindamm Nord und Süd.

Auch die Abschnitte der Zufahrtsstrassen zum Rheindamm weisen Defizite im geometrischen Normalprofil auf. Vorwiegend auf diesen beiden Streckenabschnitten bzw. den unmittelbaren Zufahrtsbereichen zum Rheindamm sind noch zusätzliche Problempunkte augenscheinlich.

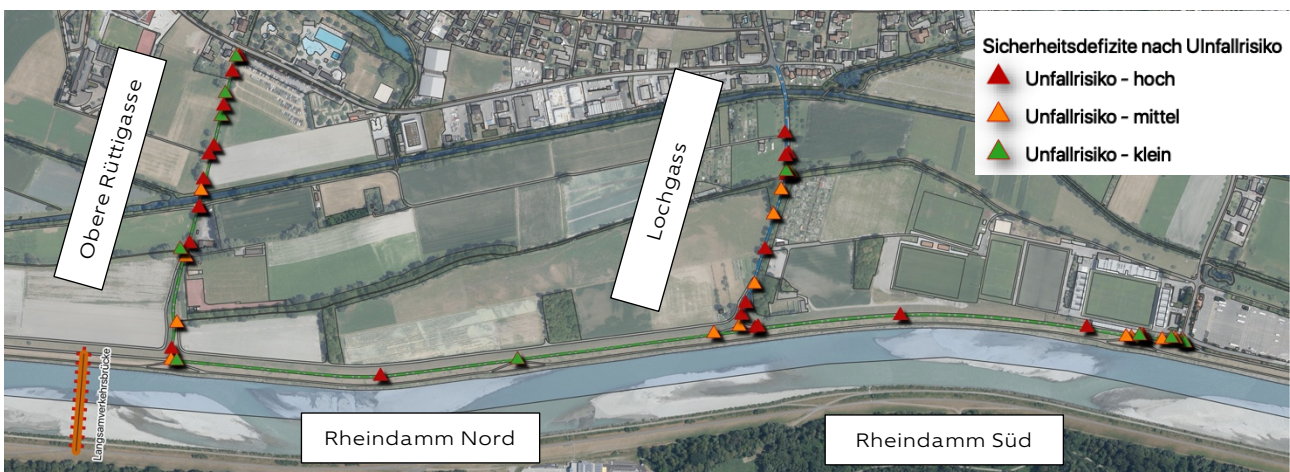
Abbildung 6 Gesamtübersicht RSI nach Unfallrisiko (Quelle - Darstellung PATSCH Anstalt)

Die georeferenzierte Darstellung unten zeigt eine Gesamtübersicht mit den Sicherheitsdefiziten auf. Weitere Auswertungen und gefilterte Darstellungen sind mit den erarbeiteten Grundlagen möglich.
