Rheindamm – Lochgass – Obere Rüttigass

Road Safety Inspection

Bericht

Vaduz, 27. November 2019

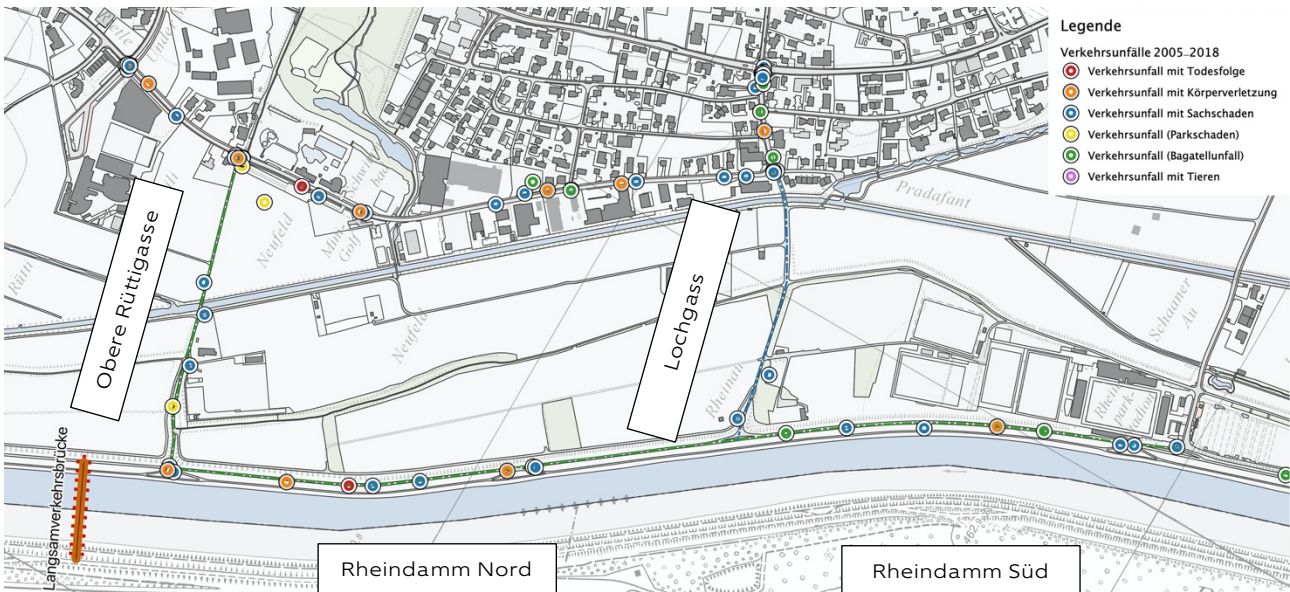
Abbildung 7 Auszug Karte Verkehrsunfälle Gemeinde Vaduz (Quelle – Darstellung PATSCH Anstalt)

Gemäss Verkehrsunfallstatistik der Landespolizei Fürstentum Liechtenstein ereigneten sich im erweiterten Projektperimeter in den vergangenen Jahren (Auswertung 2005-2018)¹ 28 Unfälle. Davon 8 Unfälle mit Personenschaden, 17 Verkehrsunfälle mit Sachschaden und 3 Bagatellunfälle. Eine vertiefte Analyse der Unfallursachen war nicht Bestandteil des RSI.
